<b>TSB No.</b>	KT2006112704	<b>TSB Type</b>	Field Fix	<b>Language</b>	Russian
<b>Distributor</b>	53106 (KMC)	<b>Published</b>	11/27/2006	<b>Modified</b>	
<b>Model</b>	CARNIVAL/SEDONA(VQ) (all), OPIRUS/AMANTI(GH) (all), SORENTO(BL) (all)				
<b>Area</b>	East Europe<B< td>				
<b>Gr./Sys./Comp</b>	Engine Mechanical System / Timing System /				
<b>Symptom</b>	ENN001 - Noise				
<b>Subject</b>	<b>ШУМ ОТ ЦЕПИ МЕХАНИЗМА ГАЗОРАСПРЕДЕЛЕНИЯ И ОТ ВЗАИМОДЕЙСТВИЯ ВЫПУСКНОГО КОЛЛЕКТОРА С ДРУГИМИ ЧАСТЯМИ (TSB NO. IN ENGLISH : KT2006103101)</b>

■ Модель: Автомобили CARNIVAL/SEDONA (VQ), OPIRUS/AMANTI (GH) и SORENTO (BL) с двигателями Lambda (λ) объемом 3,3 или 3,8 литра

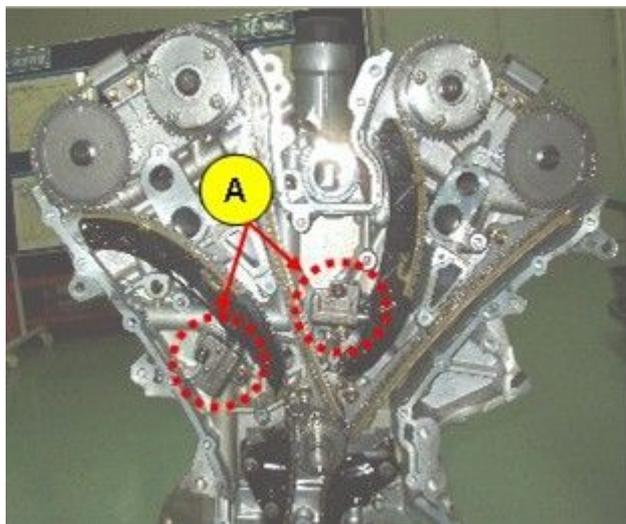
1) Шум в виде стука или гроыхания, издаваемый неисправным натяжителем цепи механизма газораспределения (A) в первые 4-5 секунд работы после запуска холодного двигателя  
**[К СВЕДЕНИЮ] Прослушайте прилагаемый звуковой файл, 'Lambda Chain Tensioner - Cold Start Noise.mpeg.'** (Натяжитель цепи двигателя Lambda – шум при холодном запуске).

2) Тикающий звук наподобие шума от клапанов, издаваемый неисправным натяжителем цепи механизма газораспределения на холостом ходу при теплом или горячем двигателе  
**[К СВЕДЕНИЮ] Прослушайте прилагаемый звуковой файл, 'Lambda Chain Tensioner - Hot Idle Ticking.avi.'** (Натяжитель цепи двигателя Lambda – «тиканье» на холостом ходу при горячем двигателе).

- 1) В автомобилях, в которых возникает аномальный шум из-за неисправного натяжителя цепи механизма газораспределения в первые 4-5 секунд работы после запуска холодного двигателя или на холостом ходу при теплом или горячем двигателе, замените два натяжителя цепи механизма газораспределения новыми натяжителями измененной конструкции в соответствии с руководством по ремонту каждой модели.
- 2) В переднеприводных автомобилях, в которых возникает аномальный шум из-за взаимодействия корпуса выпускного коллектора и теплозащитного кожуха, проверьте и увеличьте зазор между корпусом выпускного коллектора и теплозащитным кожухом, особенно на показанных выше участках, до 3~5 мм с помощью соответствующего инструмента.

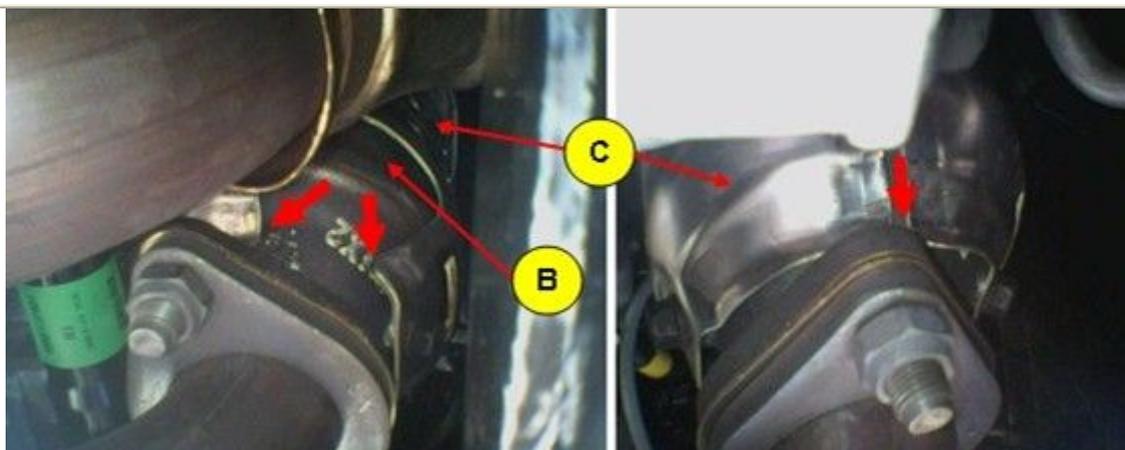
3) Шум, издаваемый взаимодействием выпускного коллектора и теплозащитного кожуха в

приводе передних колес. Только для автомобилей с передним расположением двигателя и передним приводом.

- Interference noise, resulting from short of clearance between exhaust manifold body (B) and heat protector (C)

- Possible interference areas are marked by red arrows as shown above.

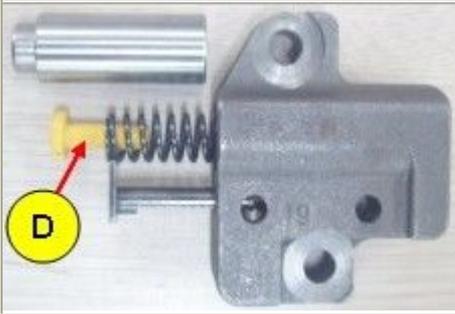
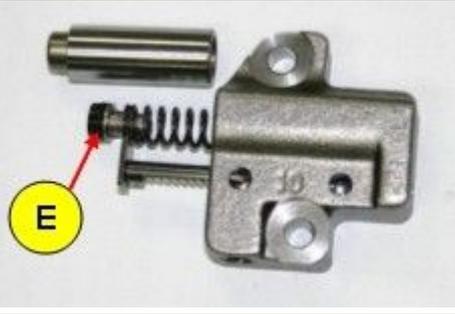
Старый	Новый
Натяжитель цепи механизма газораспределения

D: Диск с отверстиями	E: Клапан сброса давления (PRV)
Номер детали	24410-3C100 24410-3C200 24410-3C250	<b>24410-3C300</b>

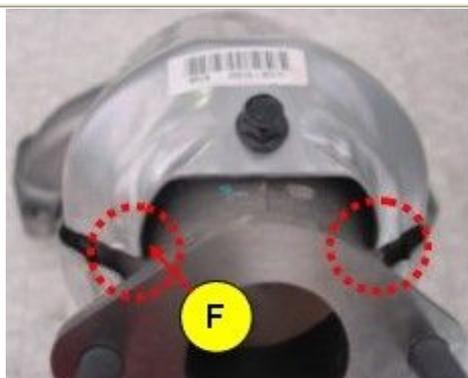
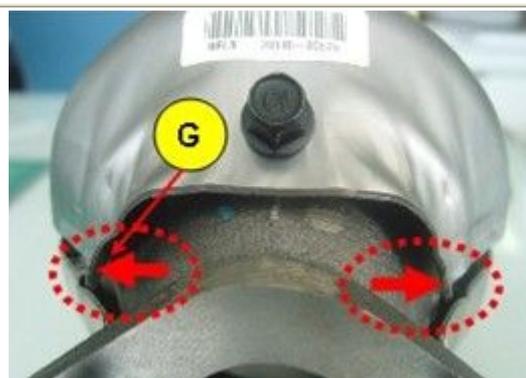
Регулировка зазора выпускного коллектора	
Неправильный зазор выпускного коллектора	Правильный зазор выпускного коллектора

[F: 0 ~ 1.5mm, G: 3~5mm, H: 70mm]

Если зазор между корпусом выпускного коллектора и теплозащитным кожухом находится в пределах от 0 до 1,5 мм, как показано на левом верхнем изображении, то может возникнуть шум от взаимодействия частей. В таком случае, отогните оба края теплозащитного кожуха с помощью соответствующего инструмента, как показано на верхнем правом изображении, чтобы зазор был в пределах от 3 до 5 мм.
